SYSTEMBAUWEISE AUS SANDSTEINBETON IST ÖKOLOGISCH WERTVOLL

In Systembauweise erstellte Weinbergmauern haben wirtschaftliche Vorteile. Aber welche Bedeutung haben sie für den Arten- und Naturschutz?

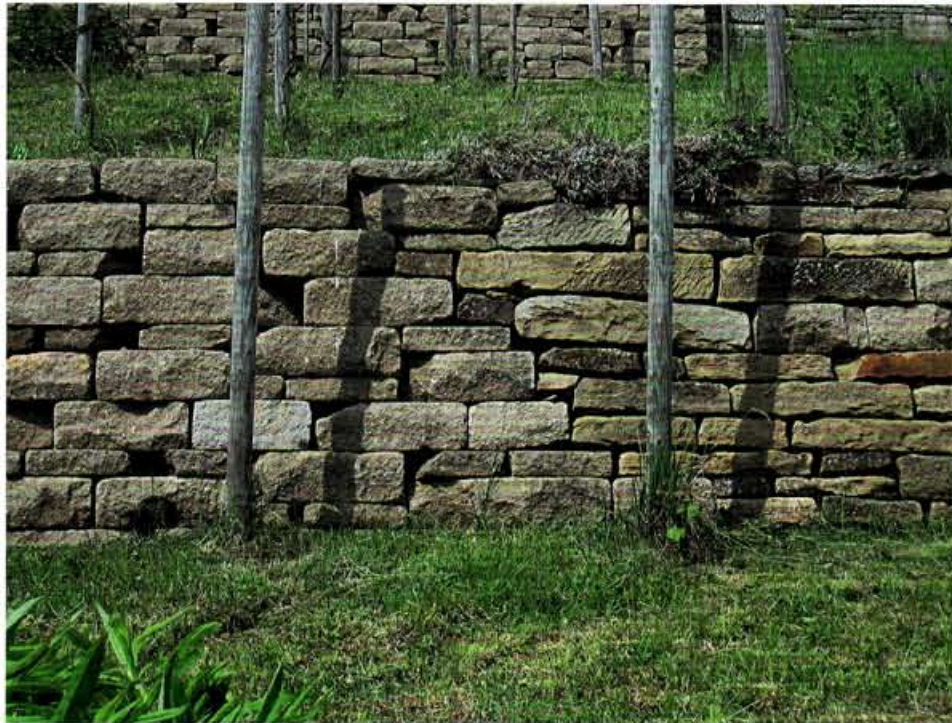
Alt und neu in Kombination: instand gesetzter Rebhang.
Foto: Braun

Vor einigen Jahren waren in einem brach gefallenen Rebhang in Wendelsheim bei Rottenburg am Neckar (Baden-Württemberg) unter Beteiligung der zuständigen Naturschutzbehörden umfangreich Trockenmauern teils aus Schilfsand-

stein, teils mit dem Santuro-System wieder aufgebaut worden. Dies bot ideale Voraussetzungen für einen Vergleich. Die Untersuchungen erfassten insbesondere das Vorkommen von Ameisen, Laufkäfern und Wildbienen sowie der niederen Flora.
